Sähkökoekalastukset Saarijärven kalatalousalueen pienvesissä 2019

Juha Piilola

Saarijärven kalastusalue

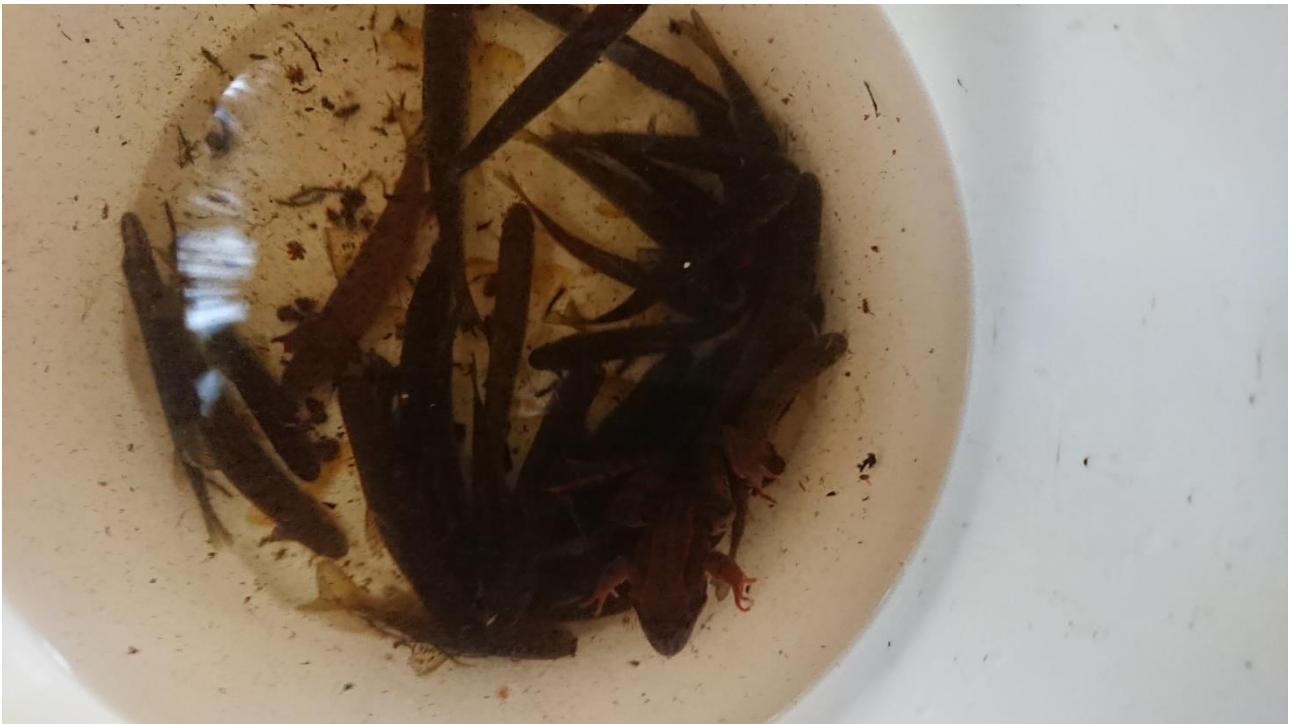
Tarvopurossa kalastettiin yksi koeala 26.9.2019 Koskenkyläntien alapuolelta. Koealan pituus oli noin 110 m ja keskileveys 2 m. Koealan pinta-ala oli siten 2,2 aaria. Koealalta saatiin saaliiksi 31 järvitaimenen kesänvanhaa poikasta, joiden pituudet vaihtelivat 72-110 mm välillä. Lisäksi koealalta tehtiin kuusi järvitaimenen nollikkaan näköhavaintoa. Kaikkien saaliiksi saatujen taimenten rasvaevä oli ehjä. Tarvopuro on kunnostettu 2016. Alueen kutusoraikot olivat liettyneet tukkoon suuren humusmäärän vuoksi.

Kuva 1. Tarvopuron koealan saalis

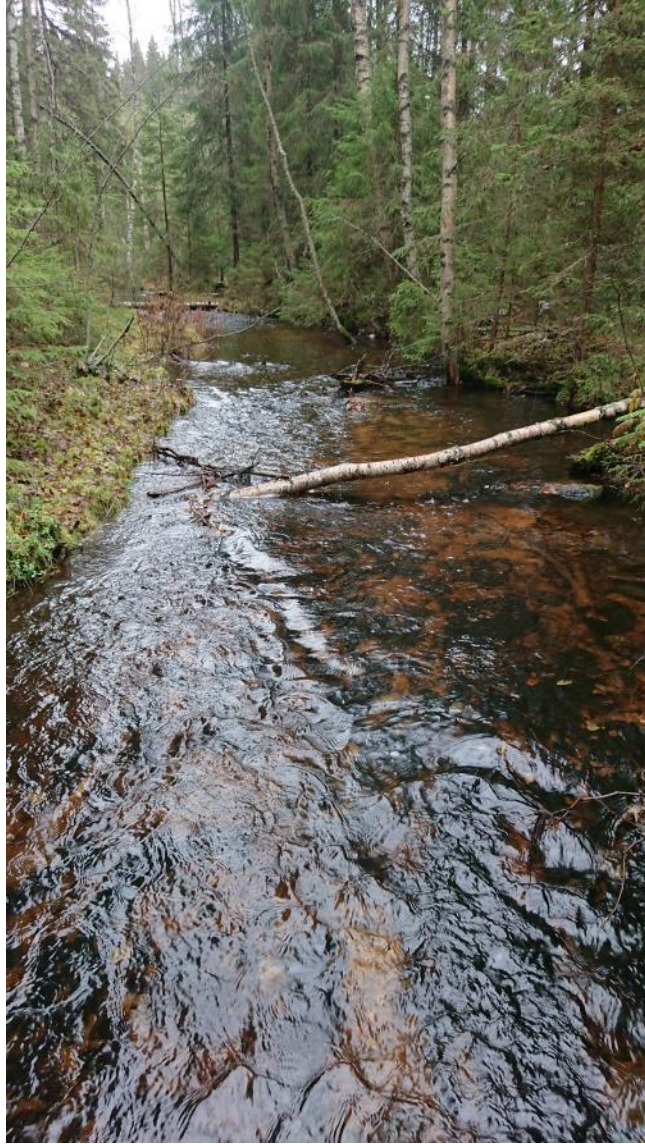
Saarisenpurolla suoritettiin sähkökoekalastus 24.10.2019 yhdellä koealalla, jonka keskiosalle oli tehty kevättalvella 2019 taimenen mätirasiaistutus. Saaliiksi saatiin koealalta, jonka koko oli 3m*115 m= 3,45 aaria. Vesi purossa oli kirkasta, humusta oli vähän puron rantakasvillisuuden seassa, sekä kohdassa, josta tuli kasvillisuuden peittämä oja puroon. Koealan syvyys oli keskimäärin noin 20 cm, pohja hiekkainen ja pieni kivinen. Puron yli ja puroon oli kaatunut puustoa, jotka antoivat vähäisen suolan eliöstölle. Useimmin saaliskalat saatiinkin juuri liekopuiden tai ranta heinikon seasta. Purossa ei ollut suojakivikkoa lainkaan. Koekalastuksessa saatiin taimenia yhteensä 31 kpl, joiden pituudet vaihtelivat 76 -110 mm välillä. Näiden lisäksi koealalta havaittiin kolme taimenta (n. 10 cm) joita ei saatu saaliiksi. Koon perusteella kaikki taimenet olivat 0+ ikäluokkaan kuuluvia, todennäköisimmin mätirasia istutuksista peräisin olevia poikasia. Havainnot mukaan lukien, pyyntikerroin korjaamaton taimen tiheys koealalla oli $34/3,45=9,85$ kpl/aari eli kohtalainen tiheys.

Kuva 2. Saarisenpuron koeala oli matala ja suojapaikkoja kaloille tarjosi lähinnä vähäiset liekopuut

Saarisenuroolla mäti-istutus on tuottanut ilmeisesti hyvää tulosta, mutta sen ongelma on selkeästi suojapaikkojen vähäisyys. Myös puron veden vähäisyys herättää kysymyksen löytyykö suvantopaikoista sopivaa talvehtimissyvännettä, jossa pienpoikaset selviytyisi seuraavaan kesään. Saarisenuro tulisi kartoittaa tarkemmin ja laatia sille tarkempi kunnostussuunnitelma, sillä puron vedenlaatu on kuitenkin ilmeisen hyvä.
